# OCENA STANU TECHNICZNEGO KONSTRUKCJI BUDYNKU DWORCA KOLEJOWEGO

Przedmiotem opracowania jest wykonanie oceny stanu technicznego na potrzeby remontu i przebudowy budynku dworca kolejowego w Ozimku przy ulicy Kolejowej, 46-040 Ozimek.

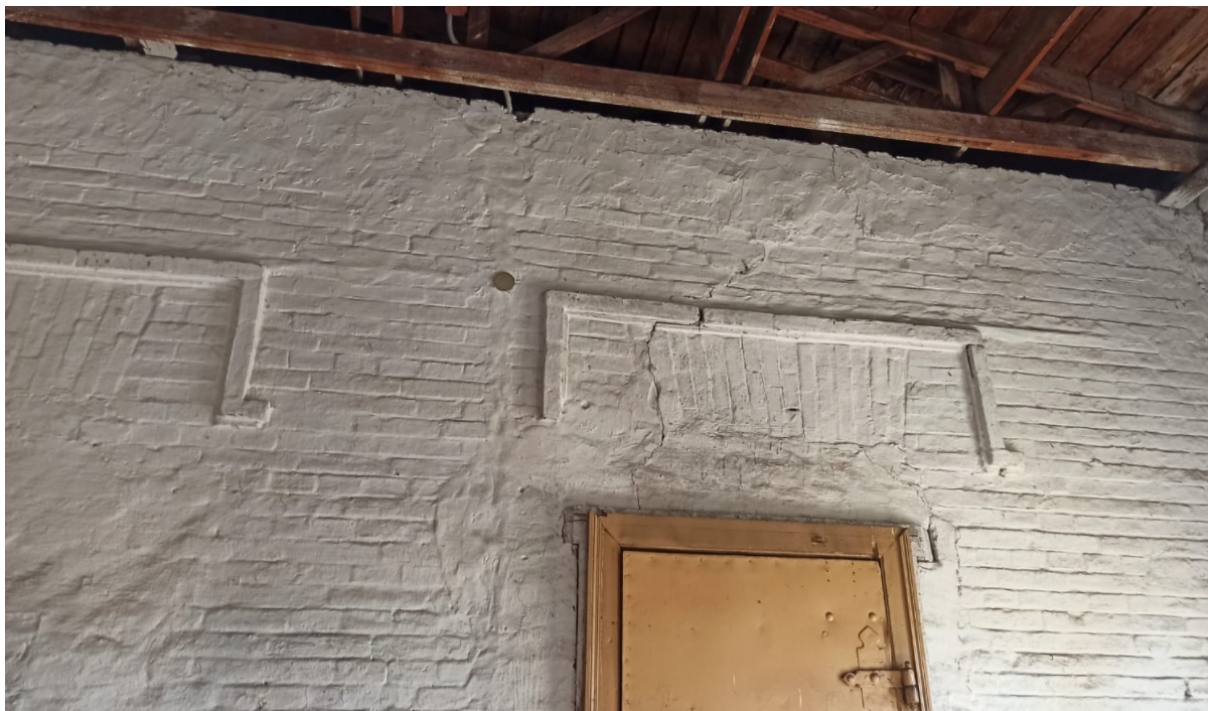
Konstrukcja ścian nośnych jest w dopuszczalnym stanie technicznych. Widoczna jest wilgoć na ścianach które należy zabezpieczyć metodą podcinki lub iniekcji przed oddziaływaniem wody gruntowej oraz wzmocnić elementy uszkodzone. Rysy oraz pęknięcia należy bezzwzględnie naprawić.

Rys. 1 widok pęknięcia ściany nośnej budynku

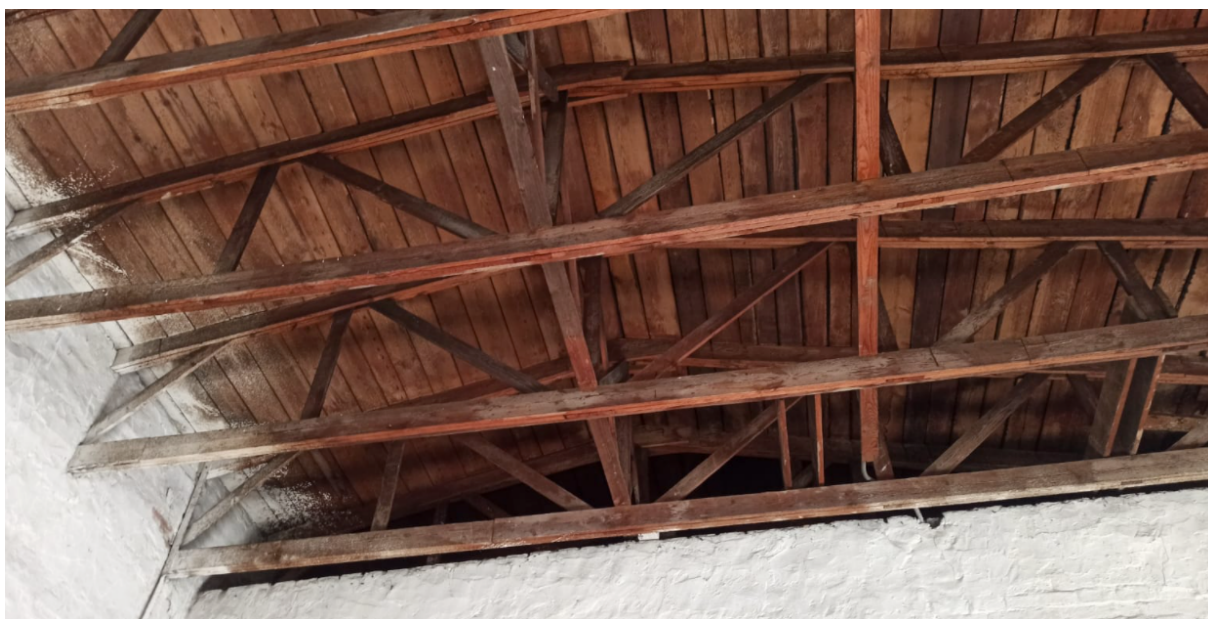
Więźba dachowa pod względem wizualnym, jest w dobrym stanie technicznym. Wszelkie zniszczone elementy należy wymienić lub wzmocnić.

Rys. 2 Konstrukcja więźby dachowej

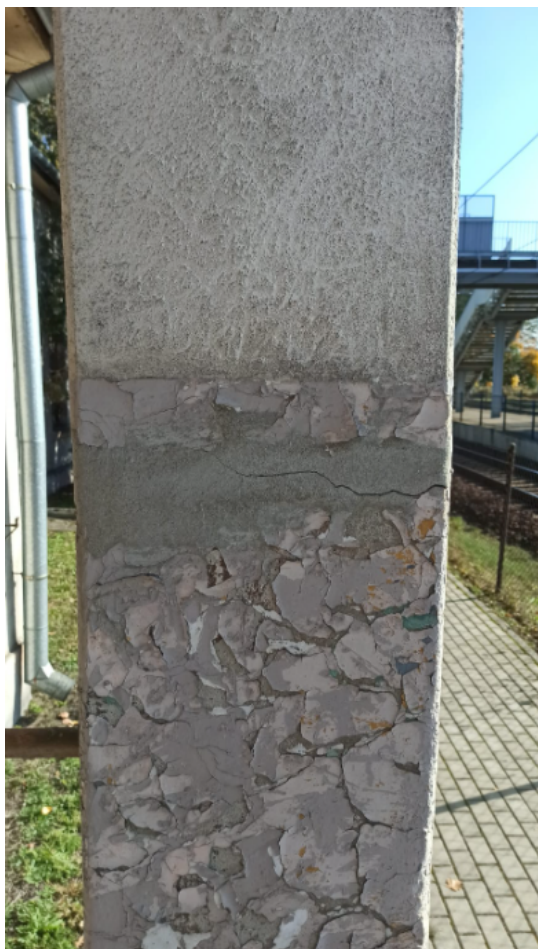
Słup na wejściu do budynku pod względem wizualnym, jest w niedostatecznym stanie technicznym. Pod wpływem obciążenia słup stracił swoją pierwotną geometrię, należy go bezzwzględnie wymienić na żelbetowy.

Rys. 3 Widoczne pęknięcie słupa

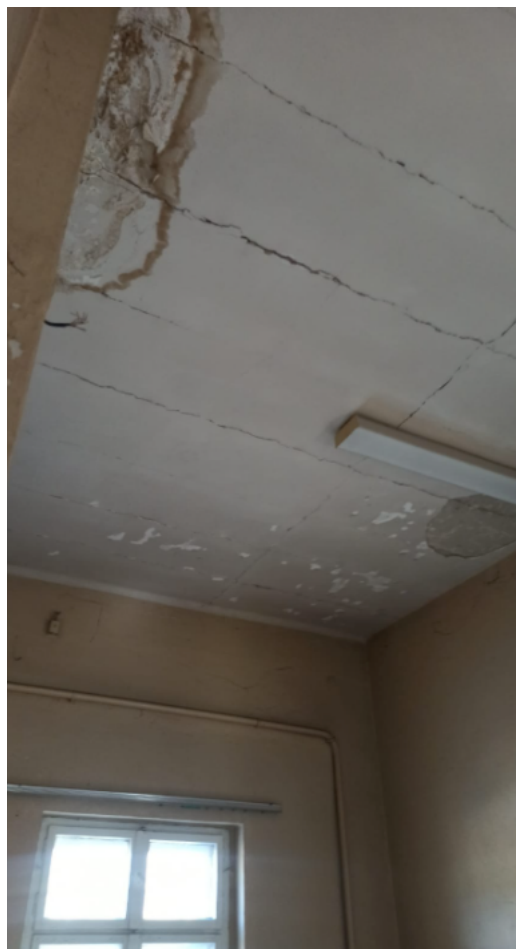
Strop pod względem wizualnym, jest w dostatecznym stanie technicznym. Widoczne miejscowe zawilgocenia i spękania części osłonowej. Wszelkie uszkodzenia należy bezzwzględnie naprawić.

Rys. 4 Zawilgocenie i zniszczenie stropu drewnianego

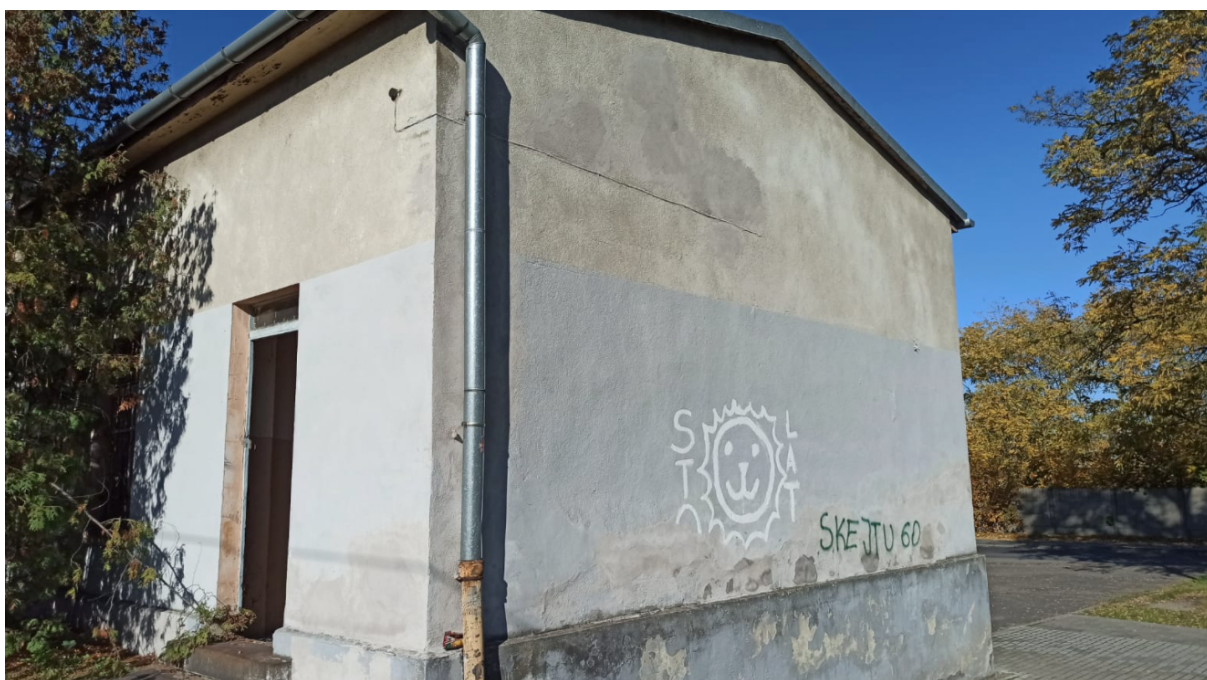
Rys. 5 Zawilgocenie ścian nośnych

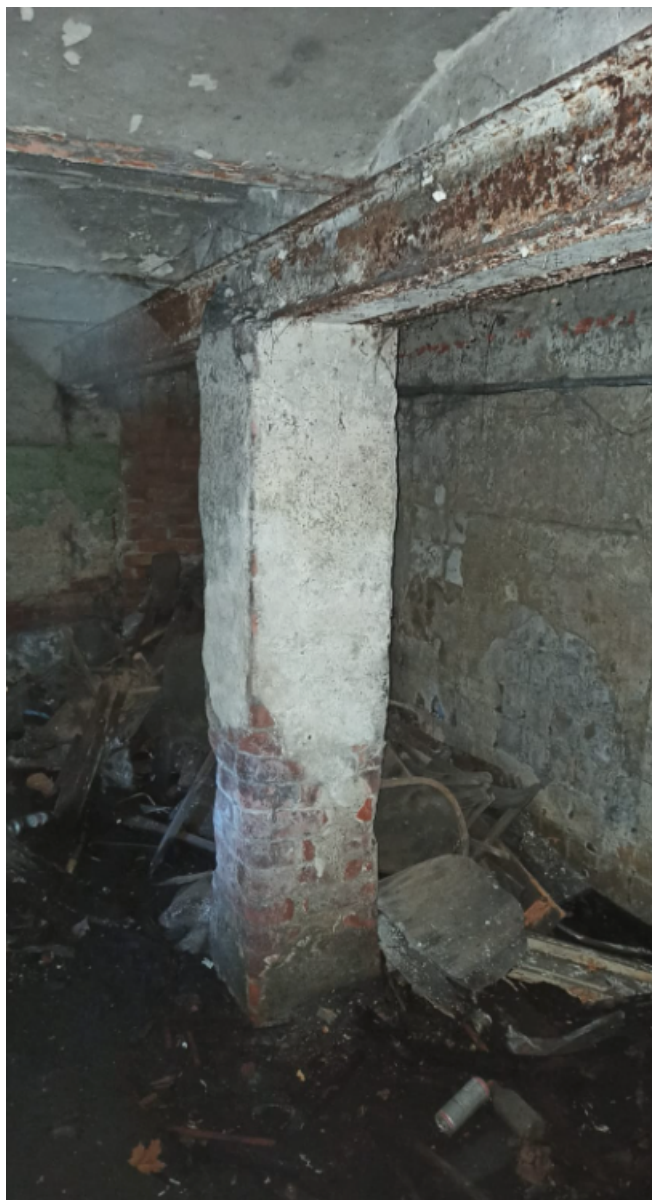
Słup w piwnicy pod względem wizualnym, jest w dopuszczalnym stanie technicznym. Podstawa słupa w konstrukcji ceramicznej pod ciągłym wpływem wilgoci uległa znacznemu zniszczeniu, należy wykonać uzupełnienie słupa.

Rys. 6 Zniszczenie słupa i podciągu w piwnicy

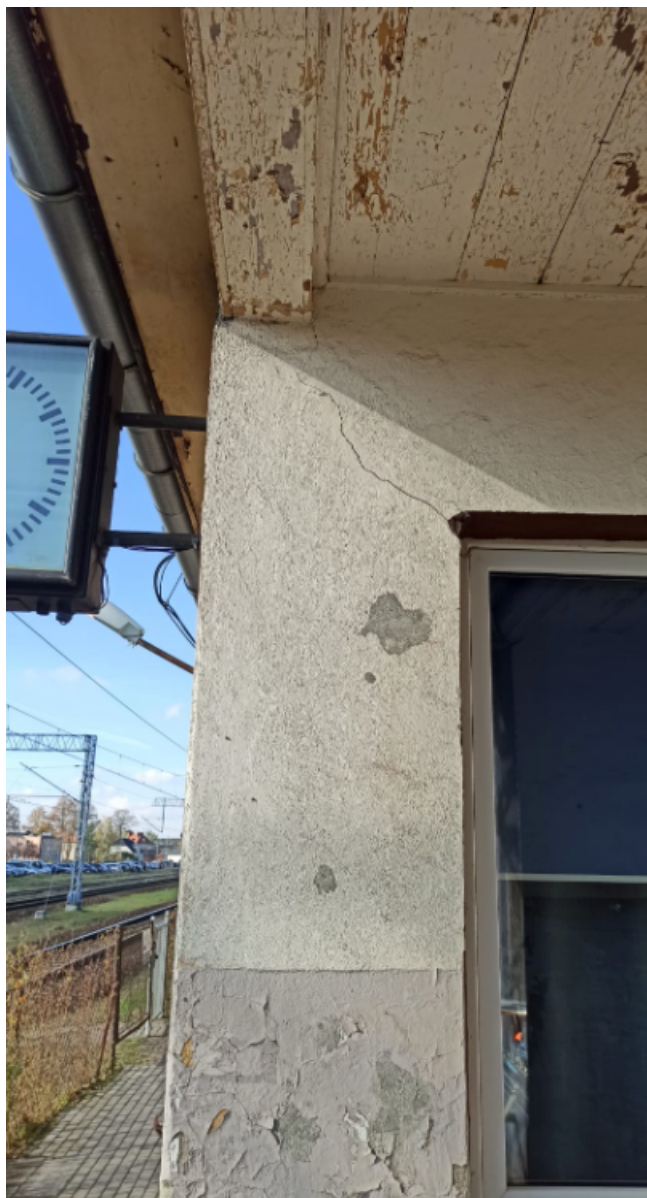
Rys. 7 Pęknięcie ściany nośnej przy oparciu belki drewnianej
